La restauració del Castell del Brull

Estefania Martín García, arquitecta

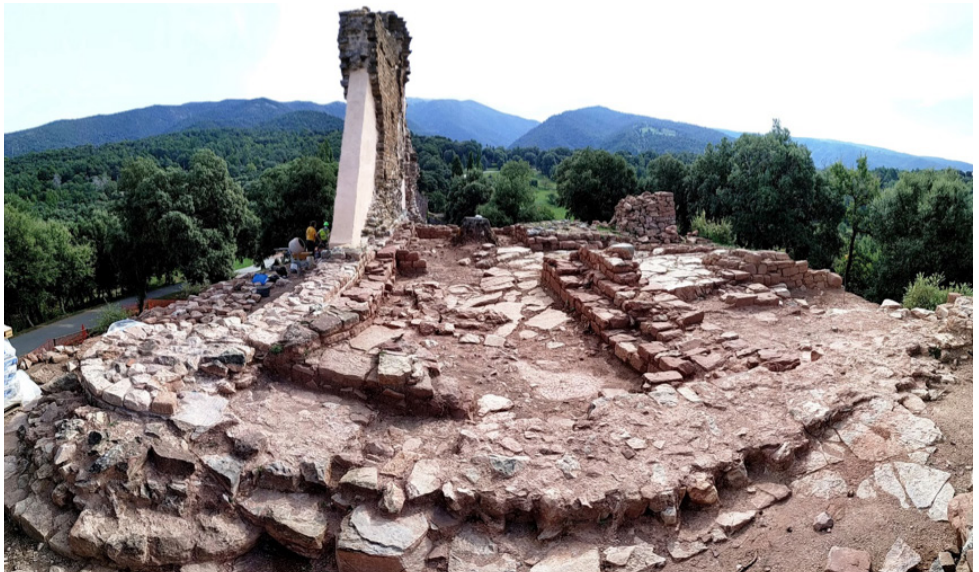
La construcció del castell es fonamenta sobre la roca natural que aflora de forma irregular i obliga als murs a absorbir els desnivells. A la muralla perimètrica s'hi distingeixen dues fases de construcció diferent, basades en dos panys de maçoneria de tres fulls, amb els fulls exteriors de carreus amb les cares vistes treballades i les interiors desbastades per lligar-se amb el nucli central d'argamassa (de rebles i morter de calç).

La primera fase es va realitzar amb carreus de pedra calcària gris-blanca tallada a escoda o maceta i la segona fase, de reforç, va ser executada amb un carreuat de pedres sorrenques vermelles escairades i de gran format (folre torre nord-est).

Ambdós murs segueixen un aparell a trencajunts de filades regulars horitzontals agafades amb morter de calç i àrid vermell de diferent granulometria, propi del terreny argilós local, formalitzant junts enfonsats. Tot i així els aparells del pany visible de tramuntana i de la torre nord-oest recuperada, permeten identificar una sub-fase que integra petits carreus de sorrenca vermella.

Tenint en compte els resultats de la recerca arqueològica, l'estat de conservació dels murs i les fases de construcció històrica, les tasques que s'estan desenvolupant es basen en la consolidació puntual de les estructures que ho necessiten, la fixació de peces originals deteriorades i la restauració dels murs ensorrats o espoliats seguint l'aparell existent, tot emprant carreus de recuperació dels estrats d'enderrocs del propi castell (seleccionant calcàries blanques o sorrenques vermelles segons l'element) i lligant-los amb morter de calç pigmentat i dosificat segons les característiques dels morters originals.

Els paraments exteriors dels murs de tramuntana i de llevant van ser exhaustivament espoliats i presentaven el nucli interior d'argamassa erosionada. La intervenció d'ambdós panys es basa en la protecció del nucli i la restauració del seu aspecte exterior a través de la recuperació de part de l'alçària del full visible, fins arribar a la cota de nivell interior, tot deixant el coronament graonat. Aquest remat evoca als diferents episodis d'espoli i permet fer aigües fora. Així mateix, el parament de llevant va necessitar el recalcamet puntual de zones malmeses amb la introducció de pedres heterogènies de grans dimensions, seguint la tècnica original de la banquetta de fonamentació. Les torres i el contrafort havien perdut part dels carreus que definien el sòcol circular i el contacte directe amb el terreny comprometia la seva conservació front els agents atmosfèrics.

La restauració de la base ha consistit en la col·locació de tres filades de carreus que copsen el nucli interior descarnat deixant palès el moment d'ensorrament. D'aquesta manera es conserva la lectura estratigràfica de les diferents fases de construcció i destrucció del castell i es

garanteix la discernibilitat per mitjà d'una malla col·locada entre la cota del vestigi original i la part restaurada. Als murs interiors s'empra la mateixa tècnica, tant per la capa de sacrifici i protecció del coronament dels murs com per la recuperació parcial de les lloses bisellades amb acabat superficial piconat del banc perimètric.

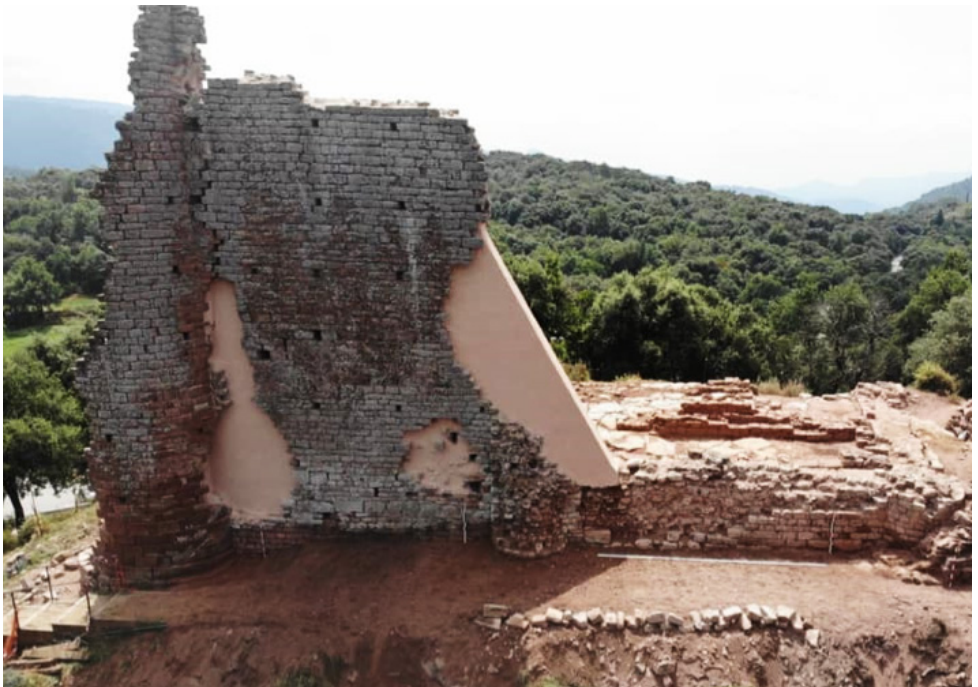
informatius i iniciarà la visita a través de la petita sala de ponent, de 3,10x3,80m, que conserva restes del paviment de morter de calç del s.XV i una llar de foc.

A continuació pujarà el graó de fusta que completarà el replà de pedra existent per arribar a l'àmbit central, a migjorn, que conserva la roca natural per la que es circulava temps ençà i dos graons de l'escala que duia a la planta pis. Com una catifa protectora sobre els graons de l'escala històrica s'estendrà una petita plataforma-mirador de fusta des d'on es podrà contemplar el paisatge i la sala de llevant, d'aproximadament 10,30x3,50m, que encara conserva el marxapeus petri

pel qual s'accedia. Baixant del mirador s'accedirà a la gran sala de tramuntana de 12,50x4,00m, on hi destaca el forn i el treballat banc petri perimetral. Els elements introduïts es realitzaran amb materials i dissenys senzills, alhora que es reutilitzaran les baranes de la plataforma anterior (2012). Gràcies a l'Ajuntament del Brull finalment es podrà recórrer les restes del castell que durant anys es convertí en una preuada pedrera local assortint l'erecció d'algunes construccions del municipi, si més no, la fortificació va expandir els seus límits muraris i avui dia cospa terrenys enllà del turó on es va fundar gràcies a la conquesta espontània d'altres edificacions.
